Erdgas im Erdwärmesonden-Kreislauf

In Rothrist wurde 2005 ein Geothermiefeld erschlossen. In dem Wasser-Glykol-Kreislauf des Rohrsystems diffundiert Erdgas und wird mit dem Wärmeträgermedium in Richtung Heizzentrale transportiert. Dort reichert es sich im Kältespeicher an und muss kontinuierlich abgeführt werden. Um eine mögliche Explosionsgefahr in der Heizungszentrale auszuschließen, wurde deshalb ein automatisches Entlüftungsventil im oberen Bereich des Kältespeichers angebracht und eine separate Entlüftungsleitung über das Dach geführt. Da sich das Erdwärmesondenfeld unterhalb der Bodenplatte des Gebäudes befindet, steigen zusätzlich geringe Mengen von Erdgas aus Bohrungen des Erdwärmesondenfeldes auf und gelangen in das Gebäude. Folglich hat man an der Eintrittsstelle der Erdwärmesondenleitungen ein Absaugrohr installiert und dieses an das Abluftsystem angeschlossen. Ein Hintergrundbericht.

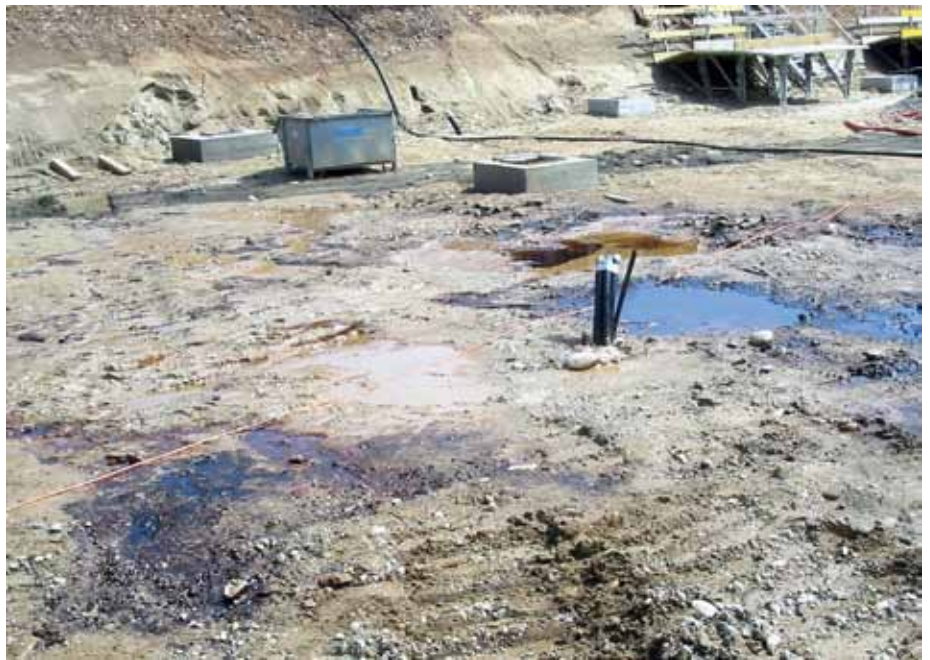
Bild 2: Kohlenwasserstoffaustritte (Erdöl) während der Erstellung des Geothermiefeldes der Blumenbörse Rothrist. 2005 wurden in 70, 142 und 154 m Tiefe kleinere Erdöleintritte beobachtet. Das Geothermiefeld befindet sich heute unter dem Fundament der Blumenbörse.

Für den Neubau der Immobilie Blumenbörse Rothrist wurde 2005 ein Geothermiefeld mit 24 Erdwärmesonden (EWS) von jeweils 190 m Tiefe erstellt. Dabei sind während der Bohrarbeiten mehrere erdöhlaltige Schichten angetroffen worden (Bild 2). Zu diesem Zeitpunkt konnte noch kein Austritt von Erdgas nachgewiesen werden. Zum Einsatz kamen konventionelle Doppel-U-Sonden aus schwarzem Polyethylen. Insgesamt sind rund 18 240 m Erdleitungen im Untergrund verlegt worden. Die Geothermieanlage nahm Anfang 2006 den Betrieb auf und dient seither im Winter zur Beheizung und im Sommer zum Kühlen des Gebäudes.

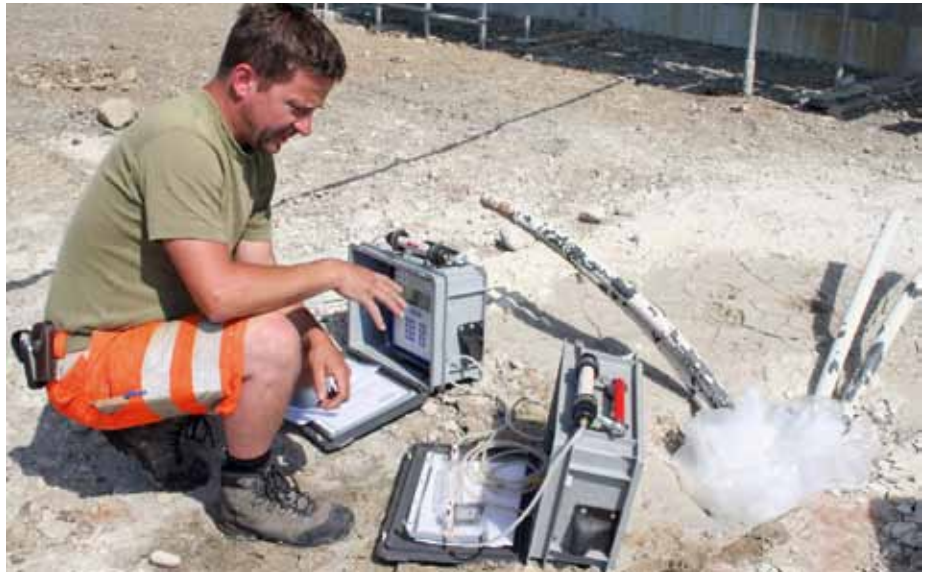
Bild 3: Beprobung des aus der Erdwärmesonde No. 20 ausströmenden Erdgases. Eine unmittelbar vor Ort durchgeführte erste Messung ergab einen Methananteil von über 91%.

und Erdgas am Bohrloch austritt. Das Gas ist noch am selben Tag für weitere geochemische und isotopengeochemische Analysen beprobt worden (Bild 3).

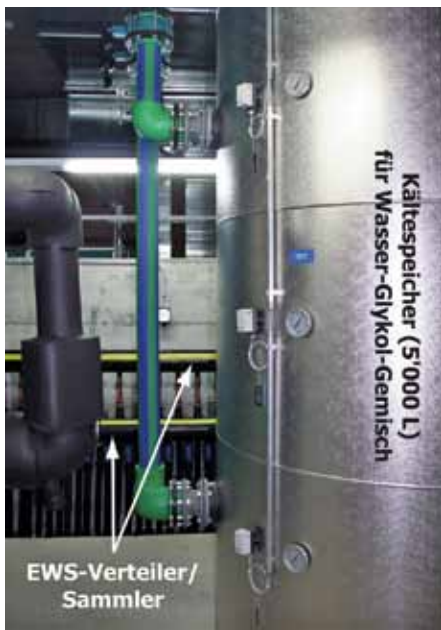
Bild 4: Kältespeicher für den primären EWS-Kreislauf (Volumen: 5000 l). Im Hintergrund ist ein Ausschnitt des EWS-Verteilers/Sammlers zu erkennen.

Die Analyse des Heizungssystems zeigte, dass sich die mit Abstand größte Gasmenge im Kältespeicher (Pufferspeicher) anreichert. Aus diesem Grunde wurde an dieser Stelle nach einer möglichst effektiven Lösung gesucht. Im oberen Teil des Kessels war ein Kugelhahn installiert, durch welchen die Anlage sporadisch von Hand entlüftet werden konnte. Als Umbaumaßnahme wurde vor dem Kugelhahn ein Abzweig mit einer weiteren Absperrung geschaffen. Dadurch kann auch während des Betriebs eine Beprobung durchgeführt werden. Gleichzeitig kann jederzeit von Hand entlüftet werden. An der Hauptentlüftungsleitung wurde ein selbsttätiges Entlüftungsventil installiert. Das abgeschiedene Gas wird direkt über das Dach abgeleitet. Zum Schutz vor Korrosion besteht das gesamte Leitungssystem aus Edelstahl.

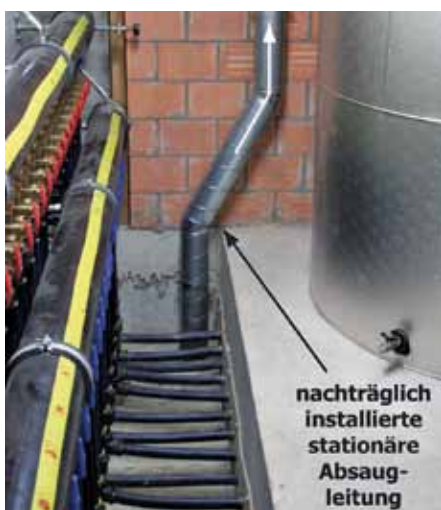
Bild 5: Ansicht des Schachtes, in welchem die einzelnen Erdwärmesonden in das Gebäude geführt werden. Kontrollmessungen ergaben, dass sich hier Erdgas angesammelt hat. Die nachträglich eingebaute stationäre Absaugleitung hat sich als wirksame Maßnahme gegen die Anreicherung von Erdgas erwiesen.

Nachdem festgestellt wurde, dass sich Erdgas in der Heizungsanlage der Blumenbörse ansammelt, wurden Gasmessungen an verschiedenen Stellen im Gebäude durchgeführt. Es zeigte sich, dass im Bereich des Schachtes, durch welchen die Erdwärmesonden in das Gebäude geführt werden, Methangas vorhanden war (Bild 5). Eine Abdichtung der Durchgangsbohrungen hat nicht den gewünschten Erfolg gebracht. Erst als eine stationäre Absaugleitung in den Schacht installiert wurde, konnte kein Erdgas mehr nachgewiesen werden. Die Absaugleitung ist an die Leitung für die Gebäudeabluft angeschlossen worden. Ergänzend wurde ein Warnsystem für brennbare Gase installiert. Bild 6 zeigt einen Sensor, welcher im Bereich des EWS-Schachtes installiert ist. Die Anlage dient ausschließlich zur Überwachung der Heizzentrale auf brennbare Gase. Bei Überschreitung eines Grenzwertes wird automatisch Alarm ausgelöst und ein Warnruf an den Betreiber der Anlage per Modem weitergeleitet.

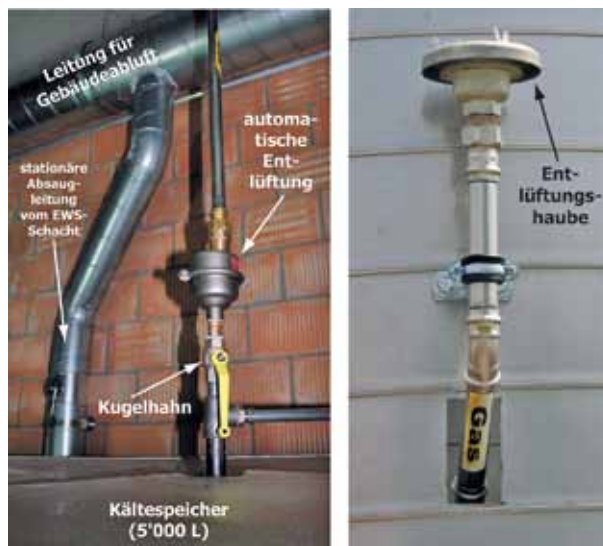
Bild 7: Kugelhahn mit Abzweig (Beprobung, manuelle Entlüftung) und automatische Entlüftung (links). Das abgeschiedene Gas aus dem primären Kreislauf (Kältespeicher) wird in einer Edelstahlleitung direkt zum Dach geführt (rechts).
