Freies Erdgas im Erdwärmesonden-Kreislauf

Explosionsgefahr im Heizungskeller

Realisation der Erdwärmesondenfelder «Blumenbörse» und «Dienstleistungszentrum Ausfahrt46»

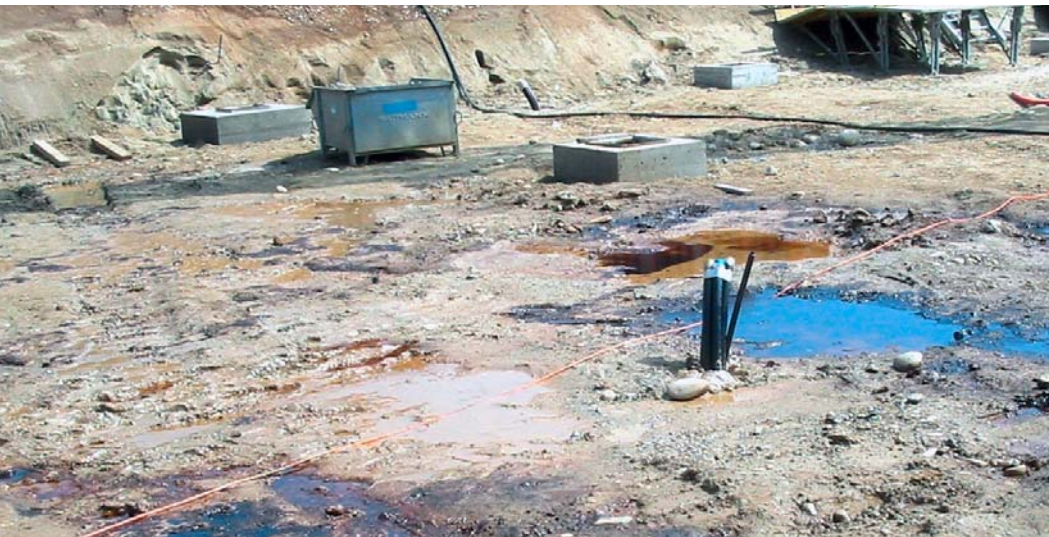
Bild 2: Kohlenwasserstoffaustritte (Erdöl) während der Erstellung des Geothermiefeldes der «Blumenbörse Rothrist». 2005 wurden in 70, 142 und 154 m Tiefe kleinere Erdöleintritte beobachtet. Das Geothermiefeld befindet sich heute unter dem Fundament der Blumenbörse.

Für den Neubau der «Blumenbörse» wurde 2005 ein Geothermiefeld mit 24 Erdwärmesonden (EWS) von jeweils 190 m Tiefe erstellt. Dabei sind während der Bohrarbeiten mehrere erdöhlaltige Schichten angetroffen worden (Bild2). Zu diesem Zeitpunkt konnte kein Austritt von Erdgas nachgewiesen werden. Zum Einsatz kamen konventionelle Doppel-U-Sonden aus schwarzem Polyethylen. Insgesamt sind rund 18240m Erdleitungen im Untergrund verlegt worden. Heute befindet sich das Erdwärmesondenfeld unterhalb der Bodenplatte der Blumenbörse. Die

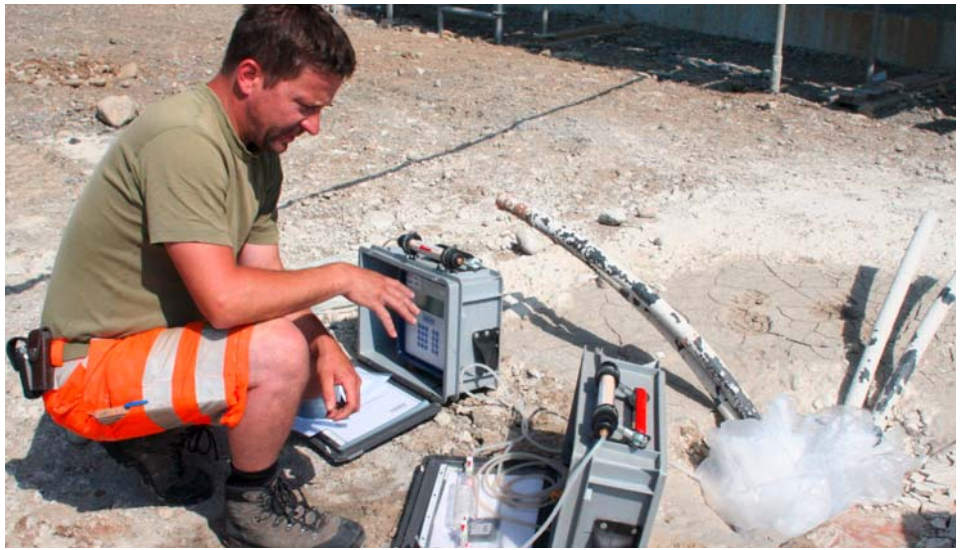
Bild 3: Beprobung des aus der Erdwärmesonde No. 20 ausströmenden Erdgases. Eine unmittelbar vor Ort durchgeführte erste Messung ergab einen Methananteil von über 91 %.

Das «Dienstleistungszentrum Ausfahrt 46» entstand etwa 100m nordöstlich der «Blumenbörse» in den Jahren 2010/2011. In dem mehrstöckigen Objekt befinden sich rund 7000m² Ausstellungs-, Verkaufs- und Büroflächen. Das Gebäude soll ebenfalls mittels eines EWS-Feldes mit 31 Sonden à 170m beheizt und gekühlt werden. Hierfür wurden im Mai 2011 rings um das Gebäude die ersten Bohrungen abgeteuft. Während des Einbaus der EWS Nr. 1 kam es zu einem schwachen Gasaustritt am Bohrloch. In den folgenden Wochen hat man in den umliegenden Bohrungen kein Erdgas gemessen. Am 6. Juli 2011 ist die Eberhard & Partner AG, Aarau, vom zuständigen Bohrmeister informiert worden, dass an der Sonde Nr. 20 noch nicht ausgehärtetes Hinterfüllungsmaterial herausgedrückt wurde und Erdgas am Bohrloch austritt. Das Gas ist noch am selben Tag für weitere geochemische und isotopengeochemische Analysen beprobt worden (Bild 3).

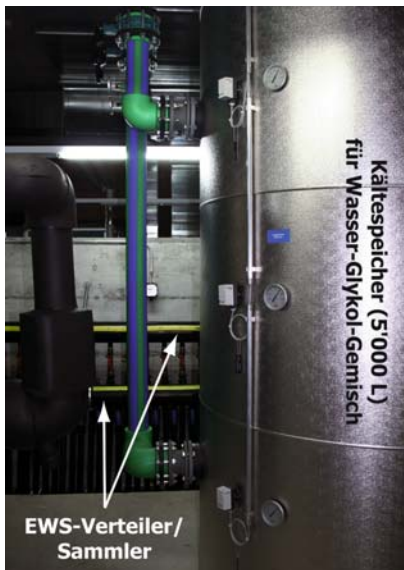
Bild 4: Kältespeicher für den primären EWS-Kreislauf (Volumen: 5000 L). Im Hintergrund ist ein Ausschnitt des EWS-Verteilers/Samplers zuerkennen.

börse Rothrist», mündliche Mitteilung vom Juli 2011) reicherte sich bereits seit einiger Zeit Gas im Kältespeicher und anderen Anlagenteilen an. Die mit Abstand grösste Gasmenge akkumulierte sich im 5000 Liter fassenden Kältespeicher (Bild 4). Dies hatte auch eine kontinuierliche Druckzunahme in der Anlage zur Folge. Pro Monat sammelte sich eine

Die Analyse des Heizungssystems zeigte, dass sich die mit Abstand grösste Gasmenge im Pufferspeicher anreichert. Aus diesem Grunde wurde an dieser Stelle nach einer möglichst effektiven Lösung gesucht. Im oberen Teil des Kessels war ein Kugelhahn installiert, durch welchen die Anlage sporadisch von Hand entlüftet werden konnte. Als

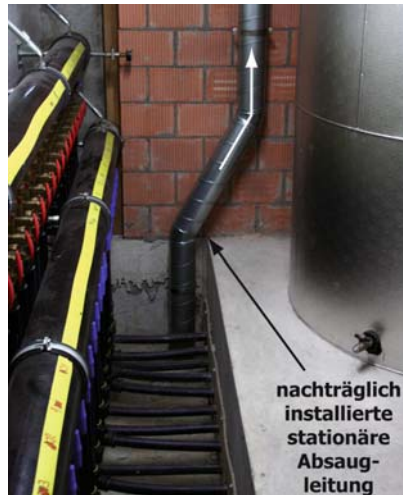
Bild 5: Ansicht des Schachtes, in welchem die einzelnen Erdwärmesonden in das Gebäude geführt werden. Kontrollmessungen ergaben, dass sich hier Erdgas angesammelt hat. Die nachträglich eingebaute stationäre Absaugleitung hat sich als wirksame Massnahme gegen die Anreicherung von Erdgas erwiesen.

Nachdem festgestellt wurde, dass sich Erdgas in der Heizungsanlage der «Blumenbörse» ansammelt, wurden Gasmessungen an verschiedenen Stellen im Gebäude durchgeführt. Es zeigte sich, dass im Bereich des Schachtes, durch welchen die Erdwärmesonden in das Gebäude geführt werden, Methangas vorhanden war (Bild 5). Eine Abdichtung der Durchgangsbohrungen hat nicht den gewünschten Erfolg gebracht. Erst als eine stationäre Absaugleitung in den Schacht installiert wurde, konnte kein Erdgas mehr nachgewiesen werden. Die Absaugleitung ist an die Leitung für die Gebäudeabluft angeschlossen worden (Bild 7, links). Ergänzend wurde ein Warnsystem für brennbare Gase installiert. Bild 6 zeigt einen Sensor, welcher im Bereich des EWS-Schachtes installiert ist. Die Anlage dient ausschliesslich zur Überwachung der Heizzentrale auf brennbare Gase. Bei Überschreitung eines Grenzwertes wird automatisch Alarm ausgelöst und ein Warnruf an den Betreiber der Anlage per Modem weitergeleitet.
